Druckfehler im Zusammenhang mit der Dithering-Einstellung des Windows-Druckertreibers

Ein Druckfehler wurde im Zusammenhang mit der Dithering-Funktion des SATO Windows-Druckertreibers festgestellt.

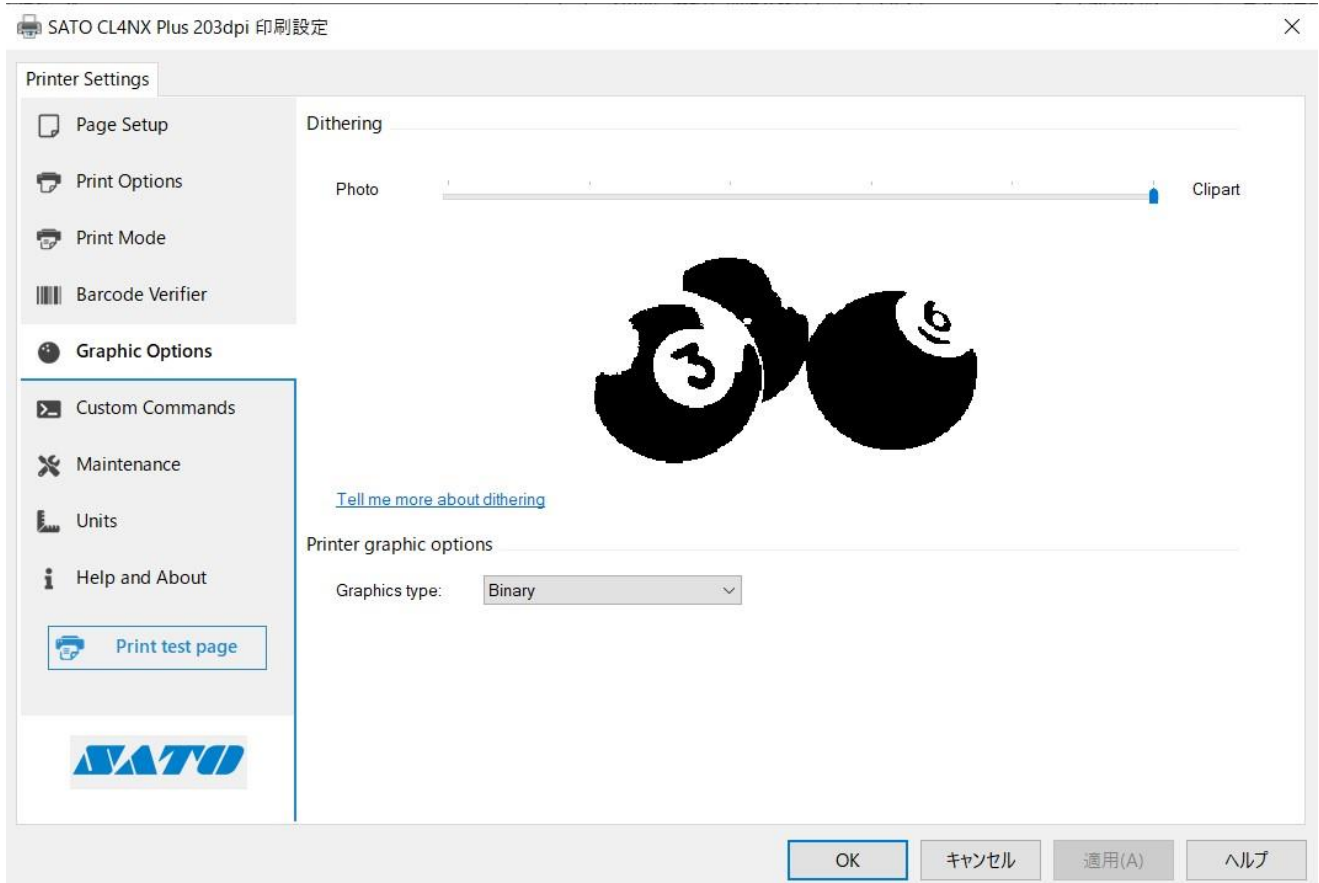
Der Fehler wurde beobachtet, wenn die Dithering-Einstellung des Druckertreibers Version 8.4.9.27651 gegenüber dem Standardwert ("Clipart") geändert wurde.

Wenn Sie mit dem Windows-Druckertreiber 8.4.9.27651 drucken und die Dithering-Einstellung auf eine andere als die Standardeinstellung ("Clipart") geändert wird, können die Druckergebnisse von früheren Versionen des Treibers abweichen. Dies wird durch einen Fehler in der Dithering-Funktion verursacht und kann deutlicher sichtbar sein, wenn das Drucklayout Farbausdrucke (Farb- oder Graustufenbilder) enthält.

1. Wenn Dithering auf "Foto" eingestellt ist, werden Abstufungen (in Logos usw.) möglicherweise nicht gedruckt.
* Getestet mit Acrobat Reader
2. Nachdem Sie die Dithering-Einstellung auf etwas anderes als "Clipart" geändert haben, ändert sich das gedruckte Bild möglicherweise nicht. *Gestetet mit Microsoft Excel

Bitte laden Sie hier den neuesten Treiber [herunter](#).
